# 1 Gestänge Einspritzpumpe – Ersatz der Kugelkopfgelenke

## 1.1 Einleitung

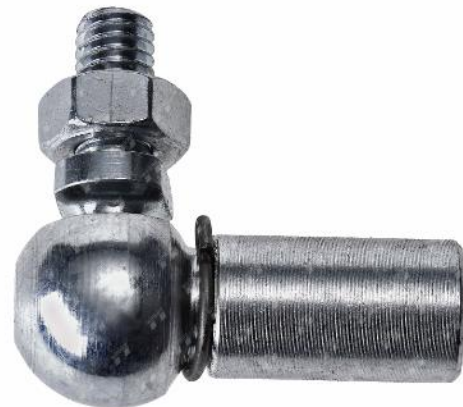
2x M6 Kugelgelenkzapfen, Rechtsgewinde

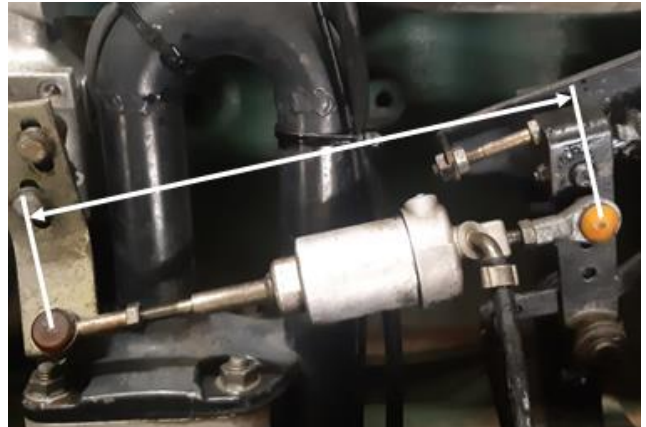
- Abstand zwischen den Zentren der 2 Kugelkopfgelenken messen
- Bei mir waren es 207mm

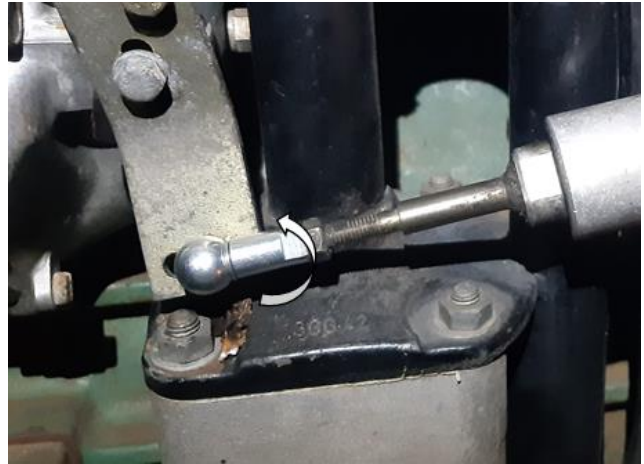
- Motor auf Betriebstemperatur bringen (80 Grad C)
- Leerlauf sollte ca 550 1/min betragen
- Wenn nicht, anpassen durch Verlängern oder Verkürzen des Gestänges

Durch 1 Umdrehung verlängern reduziert sich das Standgas um ca. 200 1/min

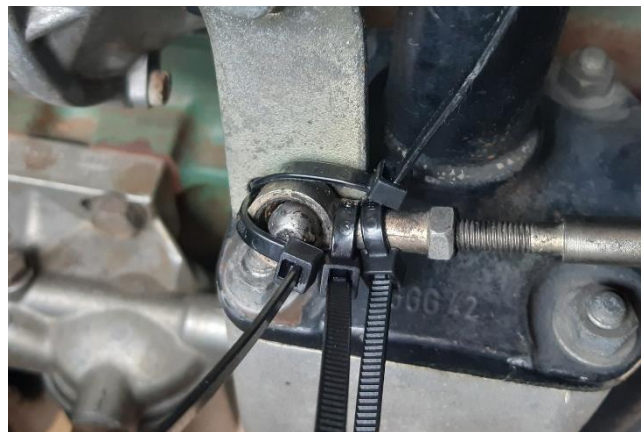
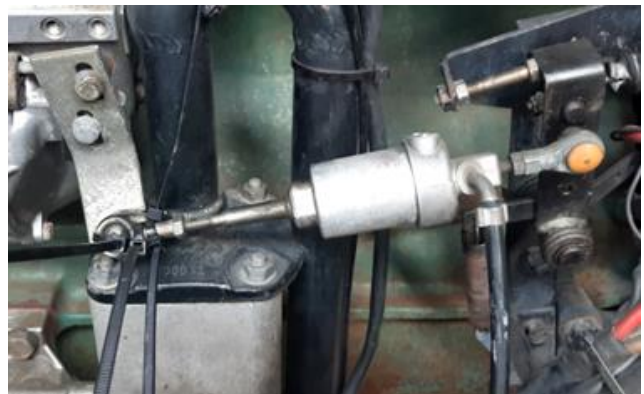
- Der Kugelkopf kann mit Kabelbinder fixiert werden
- Der Kugelkopf sollte wenn möglich rechts sein in der Pfanne vom Kugelkopfgelenke. Sonst besteht Gefahr, dass die Pumpe auf „Nullförderung“ geht
